Oppdragsgiver: **Porsgrunn kommune**
Oppdragsnr.: **5191106** Dokumentnr.: **N01**

Til: Porsgrunn kommune v/Lars Martin Sørli
Fra: Norconsult AS
Dato: 2019-08-30

► Notat konstruksjonstekniske løsninger - Turveg langs Porsgrunnselva

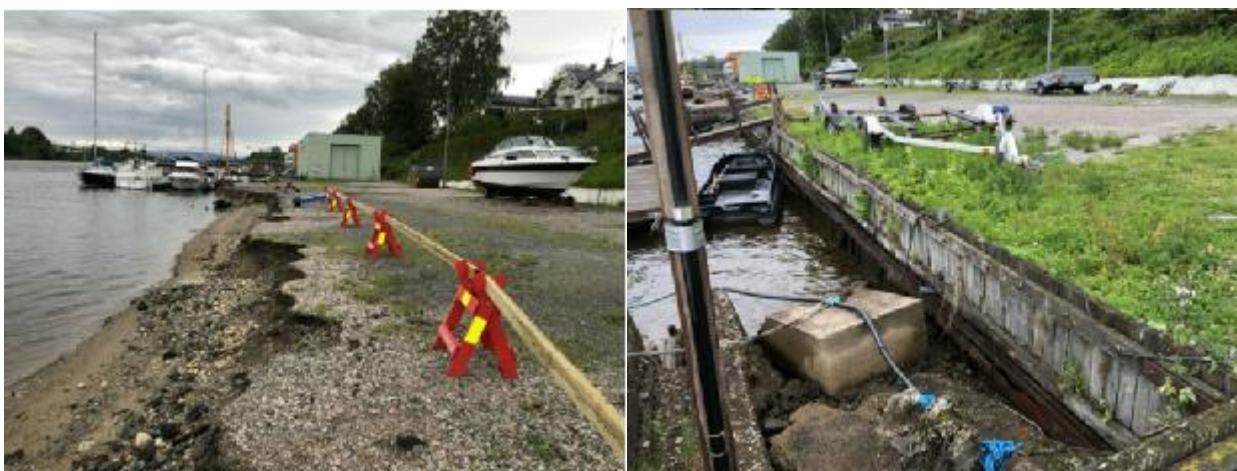
Område 1 består i dag av en trespunt og en utrast betongmur, se figur 2. Trespunktet og betongrester fra muren må fjernes før det etableres en ny stabil skråning med tilhørende erosjonssikring. Den nye konstruksjonen er en trekai med opplegg på blokkmur i bakkant og én pelerad i front, se figur 3.

Figur 2 Bilder av eksisterende situasjon område 1

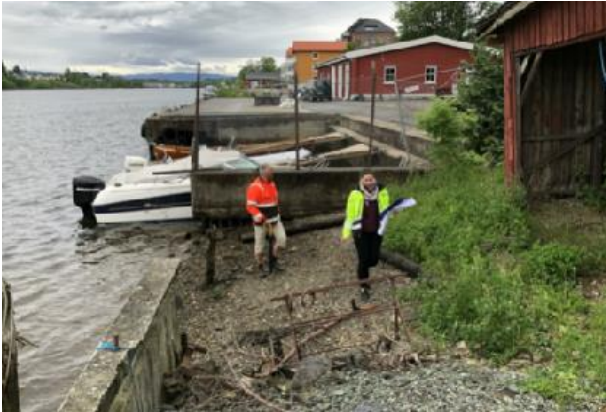
I område 2 må det etableres en ny vinkelmur i hjørnet mellom to betongkonstruksjoner. Figur 4 viser eksisterende situasjon. I tillegg fjernes eksisterende gjerde mot nord. For å etablere turveien må det fylles opp i bakkant av både eksisterende og ny vinkelmur.

Figur 4 Bilde av området som trenger ny vinkelmur

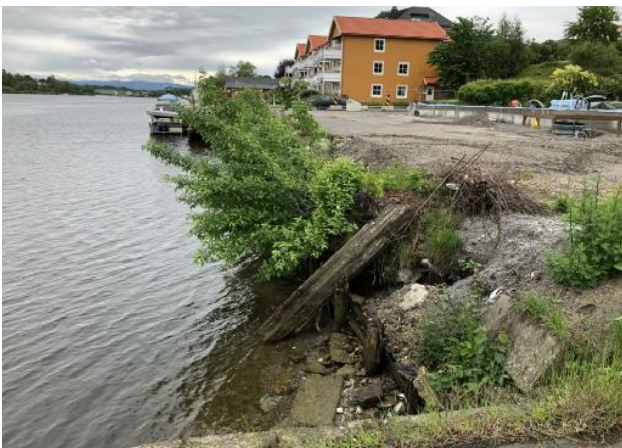
I område 3 er det kun behov for erosjonssikring av eksisterende skråning for etablering av turvei. Figur 5 viser eksisterende situasjon.

Figur 5 Bildet viser eksisterende situasjon i område 3

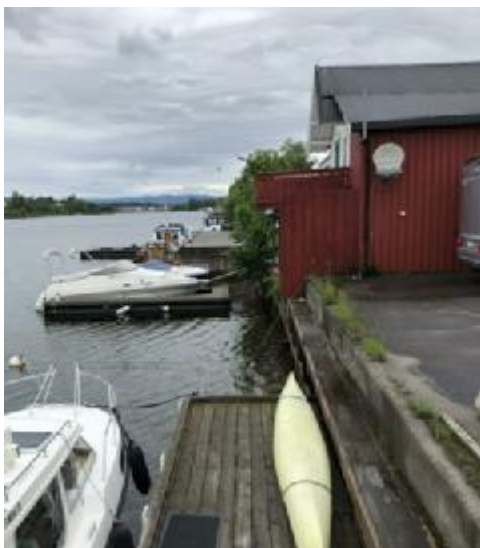
I område 4 er det privat bebyggelse tett på eksisterende kaifront, som vist i figur 6. For å få turveien forbi bebyggelsen må det etableres en kai på utsiden av dette. Kaien bygges som trekai med to pelerader, som vist i figur 7.

Figur 6 Bilde av eksisterende situasjon i område 4

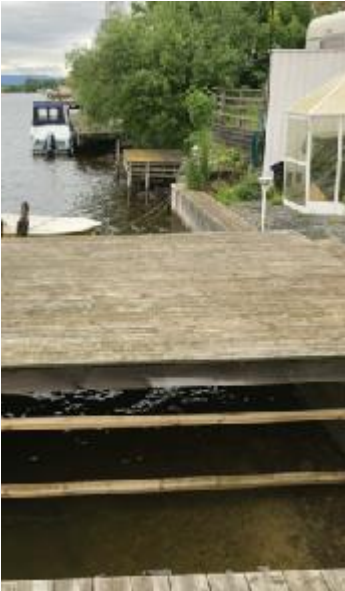
I område 5 er det i dag en privat brygge, som vist på figur 8. Denne bryggen må rives for å etablere ny konstruksjon. Det etableres en trekai med opplegg på to pelerader, tilsvarende som område 4, som vist i figur 7.

Figur 8 Bilde av eksisterende situasjon i område 5

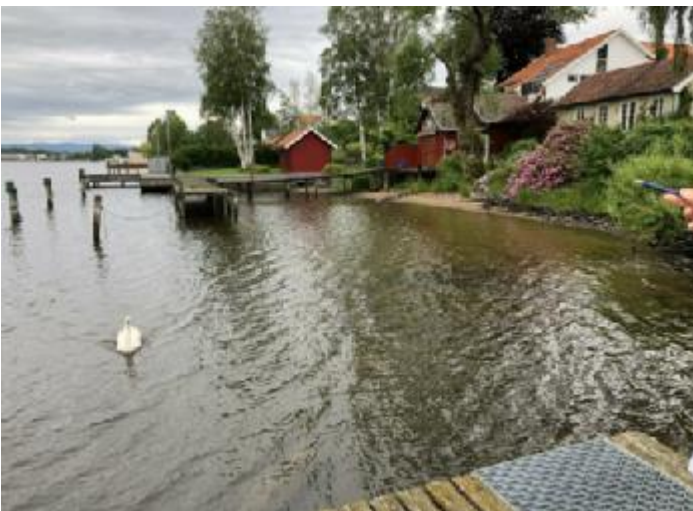
I område 6 er det delvis en trekai i dårlig forfatning, og delvis relativt urørt strandområde, se figur 9. Eksisterende trekai rives og det etableres ny trekai med opplegg på én pelerad og blokkmur i bakkant.

Figur 9 Bilde av eksisterende situasjon i område 6

I nordre del av område 6 vil det også være et alternativ med å etablere flytebrygge for å ikke gjøre inngrep i eksisterende strandlinje.
