Oppdragsgiver: **Porsgrunn kommune**
Oppdragsnr.: **5191106** Dokumentnr.: **N01**

Til: Porsgrunn kommune v/Lars Martin Sørli
Fra: Norconsult AS
Dato: 2019-08-30

► Notat konstruksjonstekniske løsninger - Turveg langs Porsgrunnselva

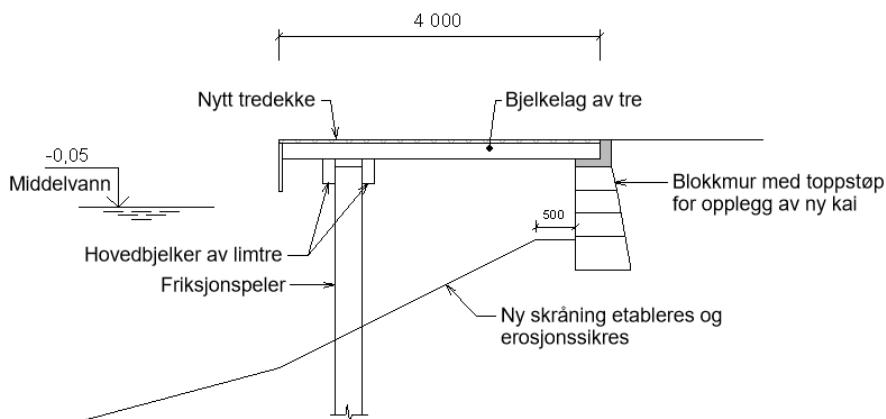
Figur 3 Prinsippsnitt

Område 1 består i dag av en trespunt og en utrast betongmur, se figur 2. Trespunktet og betongrester fra muren må fjernes før det etableres en ny stabil skråning med tilhørende erosjonssikring. Den nye konstruksjonen er en trekai med opplegg på blokkmur i bakkant og én pelerad i front, se figur 3.

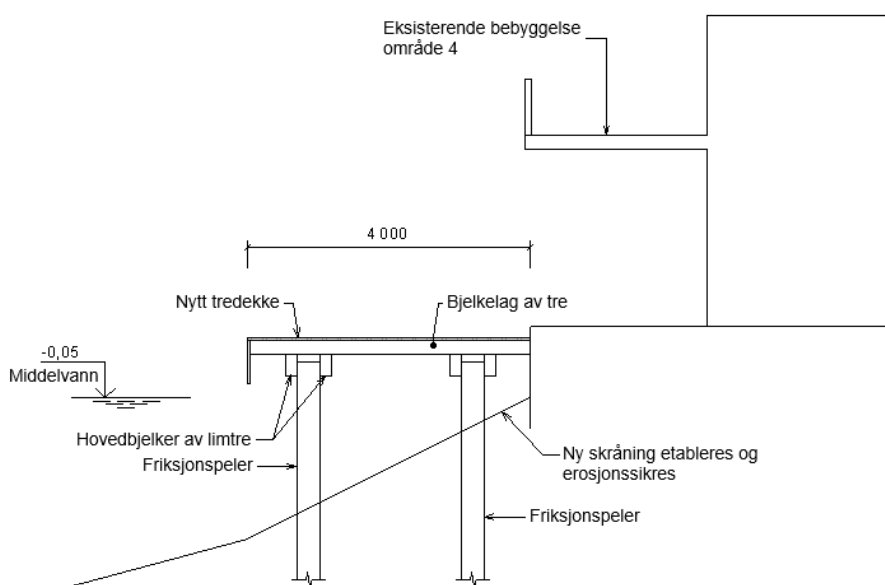
Figur 7 Prinsippskisse

I område 4 er det privat bebyggelse tett på eksisterende kaifront, som vist i figur 6. For å få turveien forbi bebyggelsen må det etableres en kai på utsiden av dette. Kaien bygges som trekai med to pelerader, som vist i figur 7.
